**LAS ESTRUCTURAS FUNERARIAS DE EL CAÑO
(COCLÉ, PANAMÁ) ENTRE LOS SIGLOS VIII Y XI.
PROCESO CONSTRUCTIVO Y TRANSFORMACIONES
POSTDEPOSICIONALES**

HERVÁS HERRERA, MIGUEL ÁNGEL

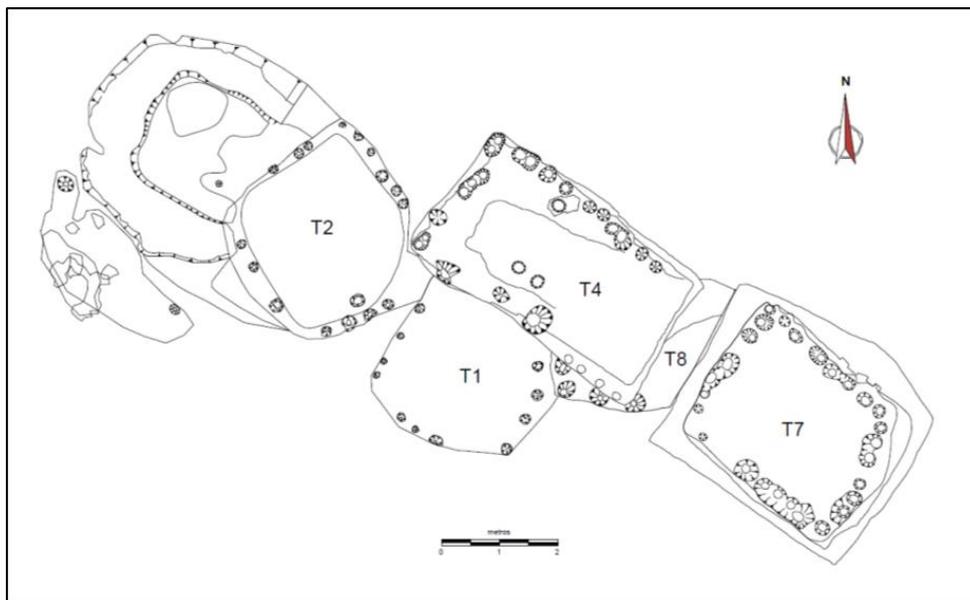
PLANO DE DISTRIBUCIÓN DE LAS TUMBAS DEL GRUPO CERÁMICO TARDÍO B

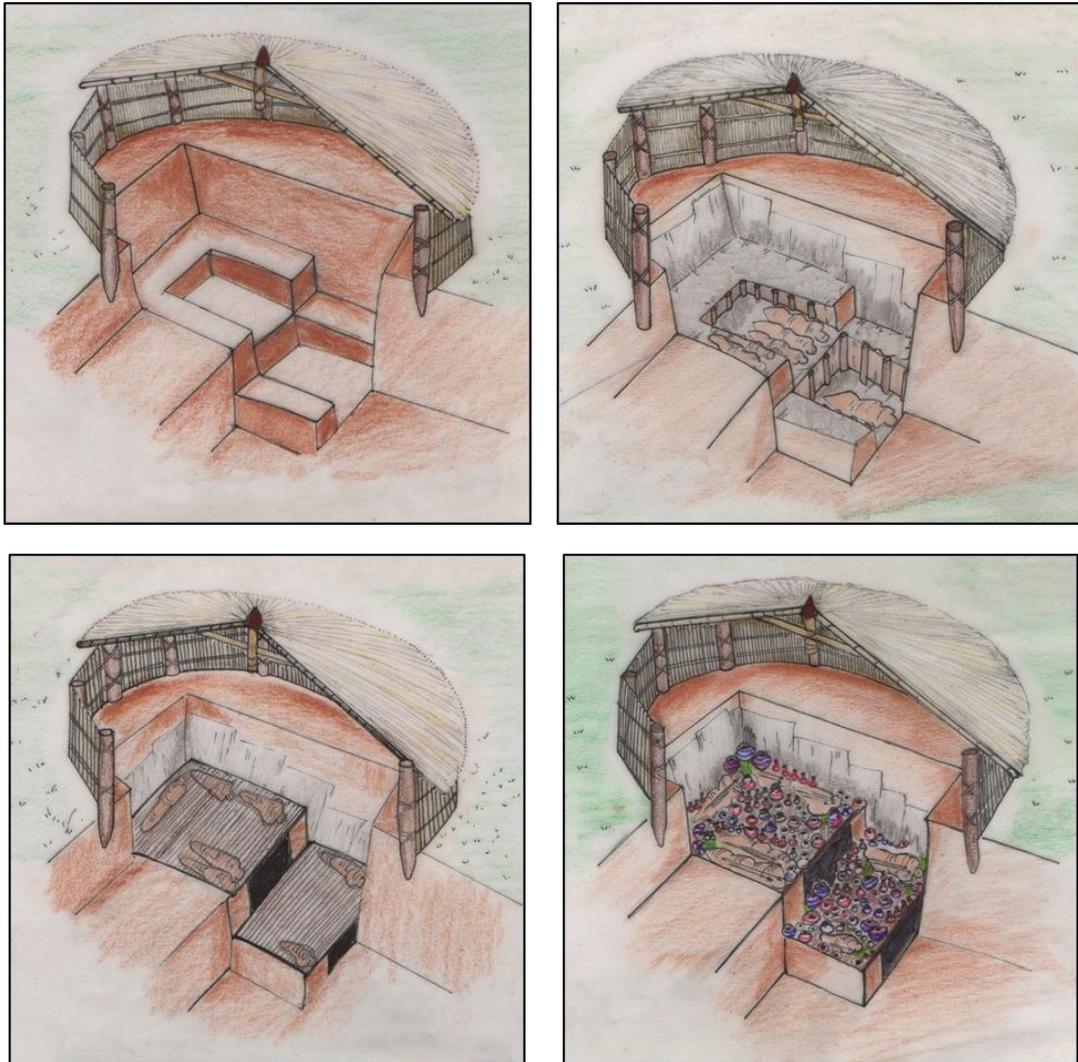
PROCESO CONSTRUCTIVO DE T2. DIBUJO: JULIA MAYO

Precisamente por ser las más antiguas del conjunto, las tumbas del primer grupo fueron destruidas en parte por la apertura de fosas de enterramiento posteriores, por lo que se encuentran incompletas y aportan datos muy fragmentarios acerca de sus características constructivas. Las del segundo grupo, en cambio, están mejor preservadas y muestran el destacado protagonismo que tuvo en su construcción el empleo de diferentes materias vegetales: baterías de postes que aseguraban la estabilidad estructural de las paredes de la fosa, tapaderas vegetales que cubrían la cámara funeraria y servían de soporte a las ofrendas, bohíos que protegían el conjunto de la intemperie...

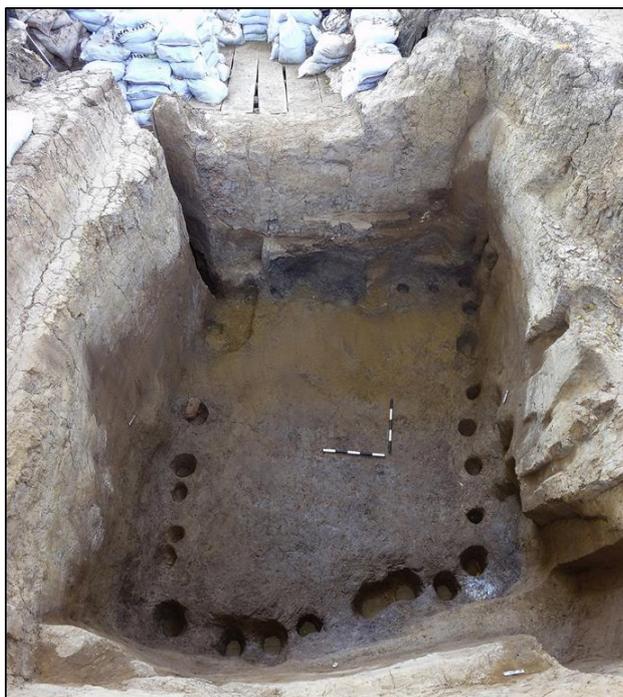
TUMBA T7. FOTO: MIGUEL ÁNGEL HERVÁS

Con 5,30 m de profundidad desde la actual superficie del terreno, la tumba T7 es la más profunda de las documentadas hasta el momento en El Caño. No obstante, su profundidad debió de ser algo menor en origen, ya que la superficie de uso del cementerio se localiza alrededor de 0,40 m por debajo del nivel actual del terreno. Las restantes tumbas de este periodo alcanzan profundidades de entre 4,00 y 4,80 m según los casos.

Hacia la mitad de la profundidad de la fosa de T7, sus paredes largas presentan en sección un retranqueo en forma de escalón horizontal que sirvió tanto para estabilizar la excavación en evitación de derrumbes, como para apoyar el borde de la plataforma vegetal que sellaba la cámara funeraria.

Los escalonamientos determinan que la fosa sea de mayor tamaño en su mitad superior que en su mitad inferior (cámara mortuoria). En el caso de T7, la cámara funeraria tiene 3,54 m de longitud por 2,65 m de anchura y una superficie de 9,40 m², en tanto que el vaso superior de la fosa cuenta con 4,50 m de longitud por 3,60 m de anchura y una superficie de 16,20 m². La cámara mortuoria de T4 cuenta con 4,36 m de longitud y una anchura de entre 2,27 y 2,16 m, de modo que es ligeramente más larga y más estrecha que la de T7, pero cuenta con una superficie útil muy similar (9,55 m²). La tumba T2, con 5,73 m de longitud y 3,16 m de anchura, tiene también planta de tendencia rectangular, pero su estructura es más compleja, dado que presenta tres plataformas de enterramiento contiguas a distinto nivel. La tumba T1 es la más pequeña del grupo, con tan sólo 2,58 m de longitud por 2,38 m de anchura.

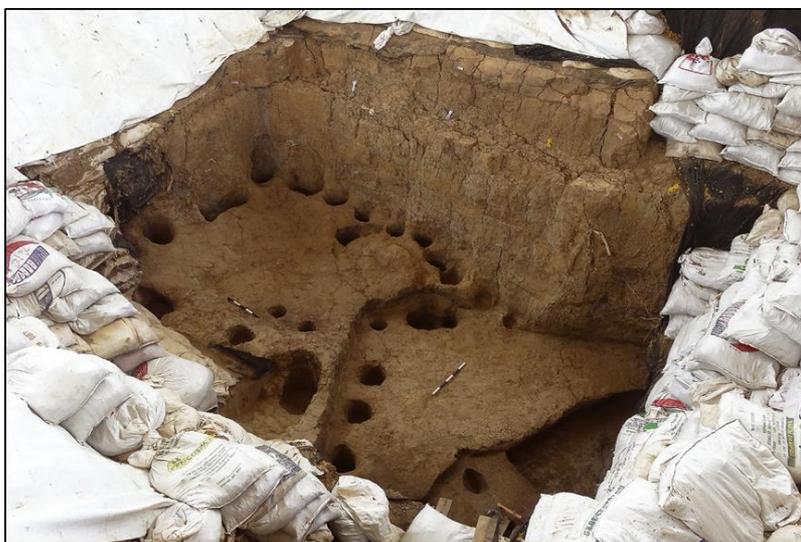
TUMBAS T4 Y T8. FOTO: MIGUEL ÁNGEL HERVÁS

La secuencia estratigráfica documentada demuestra que las tumbas más antiguas de este conjunto (T1 y T8) se encontraban completamente rellenas por los sedimentos y sus ofrendas ya colapsadas cuando se construyeron las tumbas más modernas (T4 y T7). Entre ambos periodos de uso del cementerio, por tanto, debió de transcurrir un intervalo de tiempo lo bastante prolongado como para que se hubiese perdido incluso la memoria de las tumbas más antiguas, que resultaban seccionadas sin contemplaciones por las más modernas.

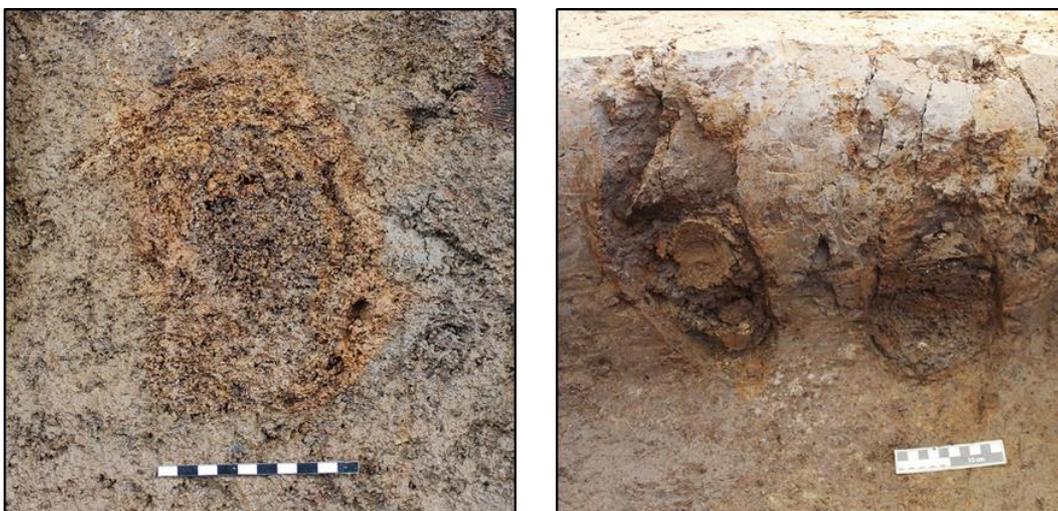
HUELLAS DE POSTE EN T7. FOTOS: MIGUEL ÁNGEL HERVÁS

Las huellas de poste consisten en manchas de sección circular y amplio desarrollo cilíndrico vertical formadas por tierra arcillosa de grano muy fino, textura jabonosa y color diferenciado del resto del sedimento, claramente visibles durante el proceso de excavación arqueológica, y dotadas de continuidad vertical a través de varios estratos diferentes, lo que nos permite interpretarlas como el residuo dejado por la descomposición de los postes in situ, después de que estos hubiesen quedado ocultos por los rellenos de colmatación por abandono de las tumbas. Casi siempre, el diámetro de las manchas es netamente inferior al de los agujeros a los que se hallan asociadas, lo que demuestra que los postes no fueron clavados en el fondo de la fosa mediante el golpeo reiterado de su testa, sino colocados en el interior de un agujero abierto a tal efecto mediante una acción previa de excavación. Una vez colocada la base del poste en el interior del agujero correspondiente, el espacio sobrante era rellenado en todo su perímetro con tierra arcillosa para inmovilizar el madero en su posición final.

En T7, la singular configuración de las huellas de poste (en forma de corona circular o anillo de sedimento rojizo con un diámetro de entre 14 y 18 cm) sugiere la posibilidad de que se correspondan con la descomposición de cañas de bambú, material muy apropiado para la función estructural de estos postes por su resistencia a flexión, y frecuentemente utilizado desde antiguo en la arquitectura tradicional de Panamá. En T4 y T8, en cambio, estas huellas tienen menor diámetro (entre 8 y 14 cm en ambos casos) y una composición muy diferente (tierra arcillosa marrón mezclada con vetas rojizas en T8, tierra grisácea en T4), lo que demuestra que se emplearon especies vegetales distintas en cada caso, tal vez con propiedades mecánicas igualmente diversas, lo que podría explicar también las diferencias observadas en cuanto a la colocación y distribución de los postes en cada una de estas tumbas. Las muestras de sedimento recogidas permitirán, en fases posteriores de la investigación, determinar a qué especies vegetales corresponde cada tipo de mancha, y cuáles son las características estructurales de cada una.

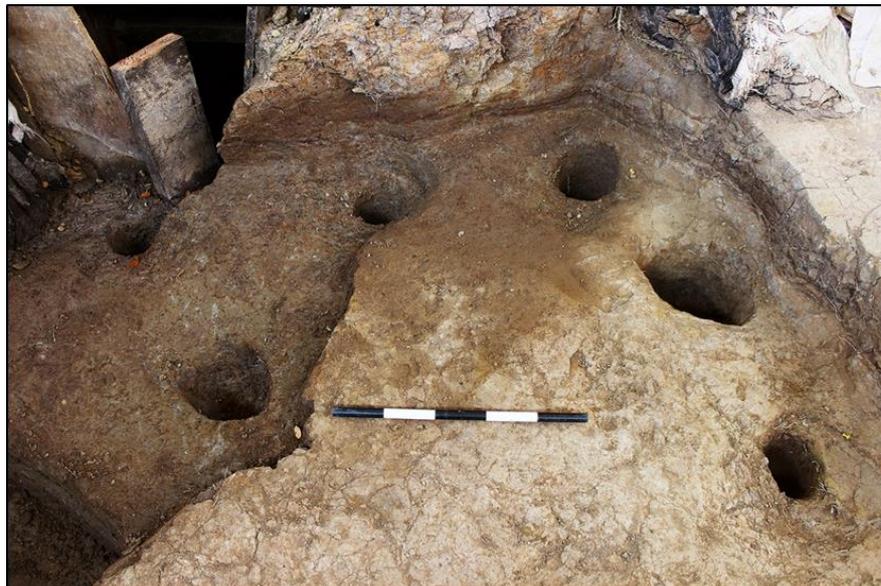
REFUERZO DEL VÉRTICE OESTE (EN ARISTA) DE T8, CON UN SOLO POSTE. FOTO:
MIGUEL ÁNGEL HERVÁS

No obstante, en cuanto a la distribución de los postes se observan diferencias significativas entre las tumbas más antiguas del grupo (T1, T2 y T8) y las más modernas (T4 y T7). En las primeras, la agrupación de postes por parejas o tríos es muy poco usual, al contrario de lo que sucede en las últimas. Esto es especialmente evidente en los vértices de las fosas. Los de las tumbas más antiguas (de arista viva) estaban protegidos por un único poste. En cambio, los de las más modernas (redondeados) aparecen casi siempre reforzados por agrupaciones de dos o tres postes muy próximos, que pudieron haber sido arriostrados entre sí para trabajar solidariamente a modo de vigas compuestas, y asegurar con ello una mejor resistencia a flexión del sistema en las esquinas, que son los puntos de mayor concentración de empujes.

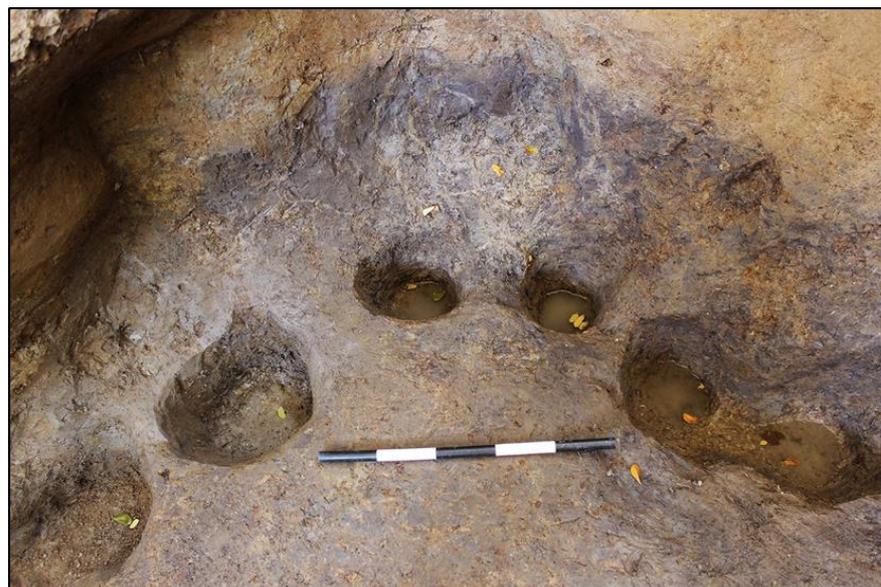
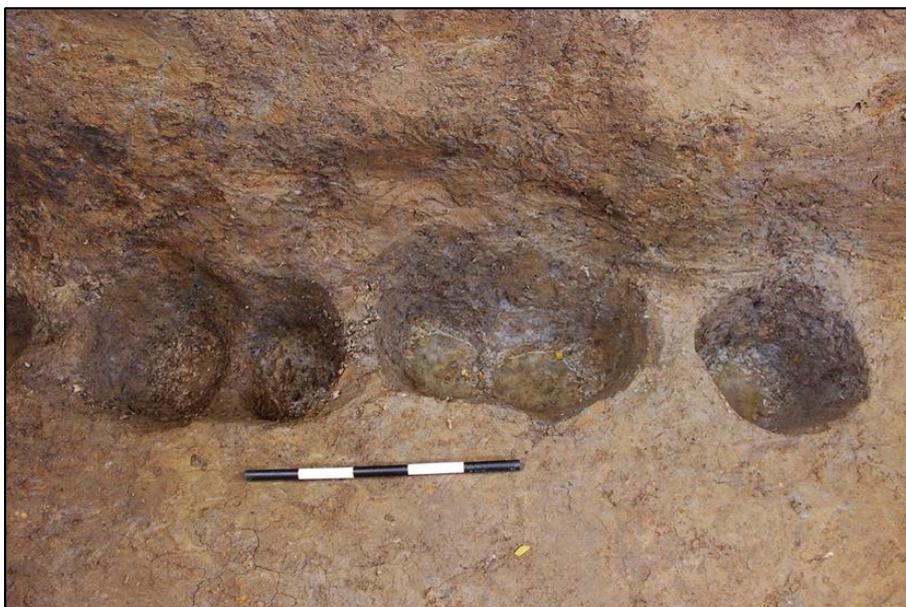
REFUERZO DEL VÉRTICE ESTE (REDONDEADO) DE T7, CON POSTES EMPAREJADOS. FOTO: MIGUEL ÁNGEL HERVÁS

En las tumbas más modernas, el emparejamiento de los postes también es frecuente en el resto del perímetro de la fosa. Este fenómeno se manifiesta con claridad en las variaciones de la distancia entre agujeros de poste contiguos: mientras que la separación entre postes no emparejados se sitúa en torno a los 25 cm de promedio, los que forman parte de una misma pareja distan entre sí alrededor de 10 cm. De hecho, los agujeros emparejados tienden a aparecer unidos en coronación, como si de un único hueco geminado se tratase, lo que parece ser consecuencia del propio proceso constructivo: estos agujeros estaban tan próximos entre sí que el testigo de sedimento geológico que los había de separar se rompía durante las labores de apertura de los mismos.

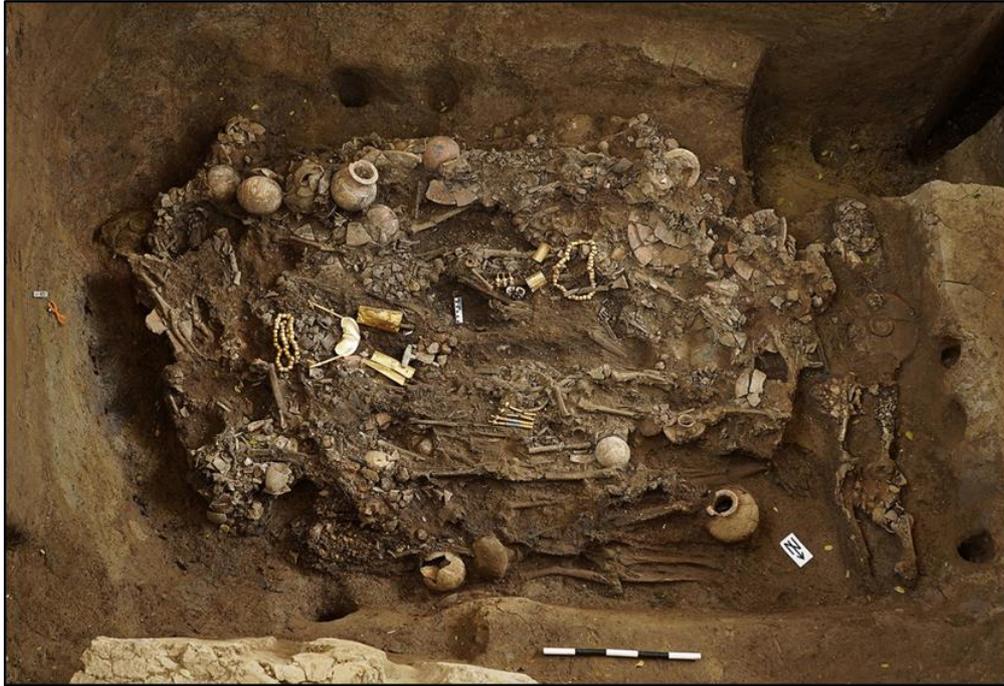
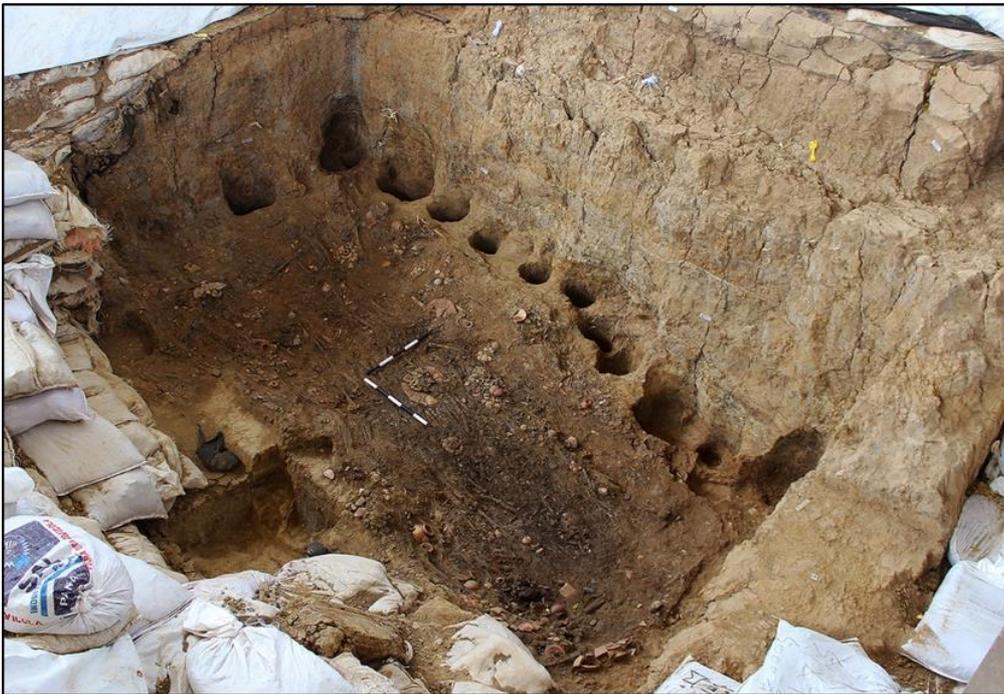
ENTIERROS DE T7 (ARRIBA) Y T4 CON LAS HUELLAS DE POSTE DEL REFUERZO PERIMETRAL DE LA CÁMARA FUNERARIA. FOTOS: MIGUEL ÁNGEL HERVÁS

El número de postes del refuerzo perimetral de la cámara mortuoria varía de unas tumbas a otras. Se contabilizan: 27 agujeros de poste en la tumba T7 para cubrir 11,80 m lineales de perímetro; 24 en la tumba T4 para un perímetro de 13,15 m; 21 en la plataforma inferior de la tumba T2 para un perímetro de 10,93 m; y tan sólo 11 en las tumbas T1 y T8 para un perímetro conservado de 7,37 m y 7,32 m respectivamente, si bien es cierto que estas dos últimas se encuentran incompletas, y debieron de tener en origen un mayor número de maderos de refuerzo para un perímetro también mayor. La separación promedio entre postes contiguos es de tan sólo 25 cm, lo que demuestra que los constructores estuvieron muy preocupados por asegurar la estabilidad estructural de las fosas, comprometida por la propia naturaleza del sustrato geológico y de los rellenos antrópicos en los que habían sido abiertas, y por la proximidad del río, que debió de dar lugar a frecuentes inundaciones.

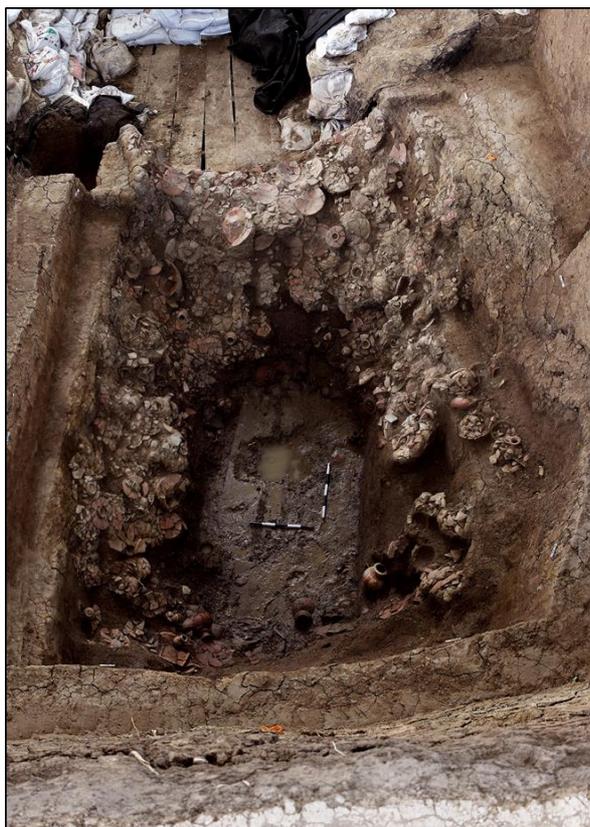
DERRUMBE DE LA OFRENDA DE T7

La plataforma se ha abatido hacia el interior de la cámara funeraria, y las vasijas han conservado su posición relativa y su geometría originales debido a que, en el momento de producirse el colapso, ya estaban ocultas por una potente capa de sedimento fluvial. La ofrenda está significativamente ausente del sector central de la fosa.

En su posición final de derrumbe, la ofrenda cubría casi toda la superficie del interior de la fosa, pero estaba significativamente ausente del sector central de la misma. Este fenómeno no es consecuencia de la configuración original de la ofrenda, sino de la peculiar dinámica de su hundimiento. Es decir, no se debe a que el sector central de la plataforma hubiese quedado intencionadamente libre de objetos en el momento de colocación de la ofrenda, sino al modo en que dicha plataforma se rompió.

En efecto, la progresiva acumulación de sedimento sobre la ofrenda incrementaba de un modo paulatino el peso soportado por la plataforma, cuyas viguetas entraron por ello en un momento flector. Cuando quedó superada su capacidad de resistencia a flexión, las viguetas se rompieron por su mitad, que era la zona de mayor concentración de cargas, y dado que las testas tendían a permanecer amarradas a sus respectivos puntos de anclaje, cada una de las mitades resultantes cayó al vacío abatiéndose contra el lateral correspondiente de la fosa. Fijada por el sedimento acumulado, la ofrenda se desplazó en bloque junto con cada sector de plataforma abatido y quedó abatida ella misma sobre los taludes del vaso inferior de la fosa en todo su perímetro, por lo que dejó libre el sector central del espacio subyacente. Esta dinámica postdeposicional ha sido documentada con toda claridad en T2 y T7. También en T4 y T8, aunque de un modo muy parcial debido a la desaparición de una parte importante de la ofrenda por agresiones posteriores.

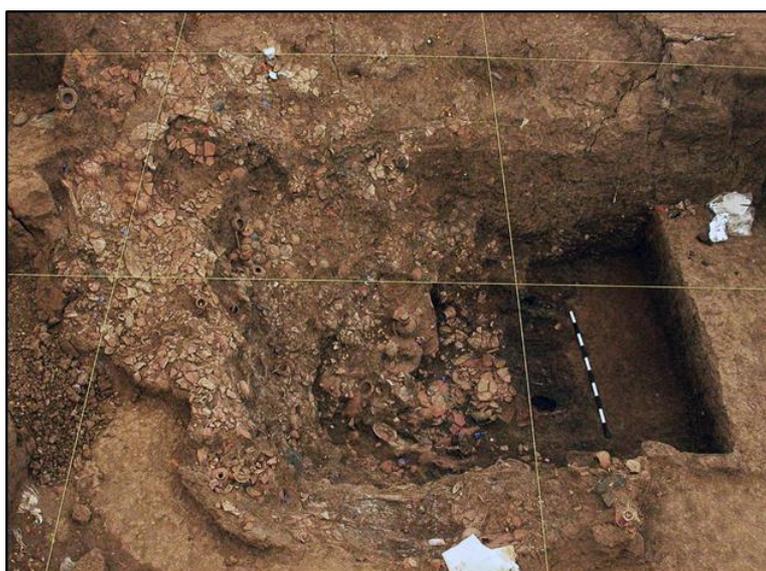
DERRUMBE DE LA OFRENDA DE T2, AFECTADA POR LOS MISMOS PROCESOS POSTDEPOSITACIONALES QUE SE OBSERVARON EN LAS TUMBAS T4, T7 Y T8. FOTO: JULIA MAYO

Aunque sólo en T2 se documentaron restos de materia vegetal asociados a este elemento de cierre, en T7 existen evidencias indirectas muy claras de su existencia, obtenidas del estudio de las deformaciones que presenta la ofrenda a la que servía de soporte. En ambas tumbas, la ofrenda apoyaba por sus flancos sobre la superficie horizontal del escalonamiento intermedio de las paredes de la fosa, razón por la cual las vasijas situadas en dichos sectores conservaron su disposición horizontal original. Sin embargo, en el resto de su extensión, a partir del frente exterior de los escalones, la ofrenda apareció fuertemente inclinada hacia el interior de la tumba, en posición subvertical.

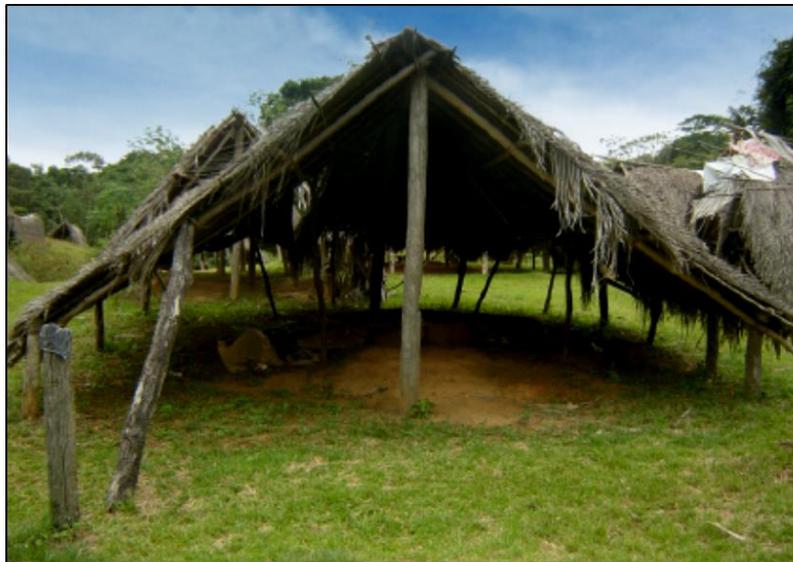
BOHÍO SOBRE TUMBA EN EL CEMENTERIO DE CARTÍ, EN GUNAYALA. FOTO:
AINSLIE HARRISON

Eso es al menos lo que se deduce de los datos aportados por la excavación arqueológica de T2, durante la cual se recuperaron restos de maderas carbonizadas conservados en el interior de un conjunto de agujeros de poste que rodeaba perimetralmente la fosa de enterramiento, al exterior de la misma. La construcción de tumbas en el interior de bohíos fue documentada por Gonzalo Fernández de Oviedo en su obra *Sumario de la Natural y General Historia de las Indias*, fechada en 1526, y está todavía presente en la tradición cultural del istmo de Panamá entre los indios Guna (Martín, 2015: 116).
